**Auftraggeber: Pyral Freiberg**  
**Projekt: Prüfung Abgaswäsche**  
**Leistung: Planungsleistungen zur Prüfung der Abgaswäsche**

### Allgemeines

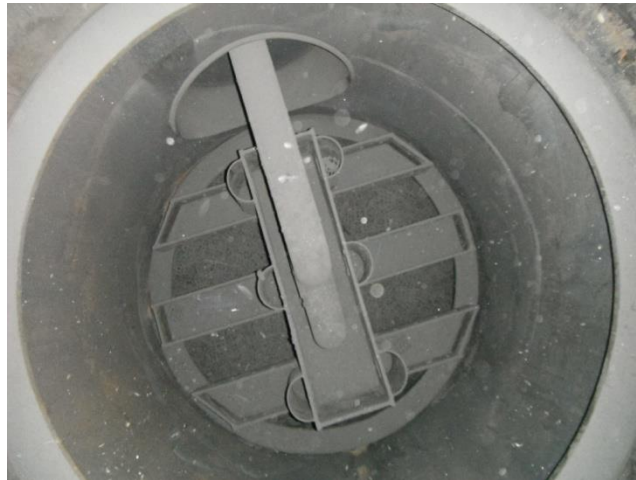
Am Standort sind noch Wäscher und zugehörige Komponenten vorhanden, die aus der vorherigen Nutzung der Anlage stammen.

Vor Ort wurde eine Bestandsaufnahme der vorhandenen Komponenten durchgeführt. Aus diesen Komponenten lässt sich die folgende Konfiguration der Abgaswäsche zusammenstellen:

- Venturisättiger (vorgesaltet)
- Strahlwäscher
- Füllkörperwäscher
